| <b>Projekt:</b><br>Staatspark Wilhelmsbad<br>Tragwerksertüchtigung des Arkadenbaus<br>Parkpromenade 4, 63454 Hanau | | | |
| <b>Planzahl:</b><br>Sanierungsbedarf-00 | <b>Maßstab:</b><br>1:100 | <b>Datum:</b><br>14.03.06 | <b>Blattnr.:</b><br>2 |

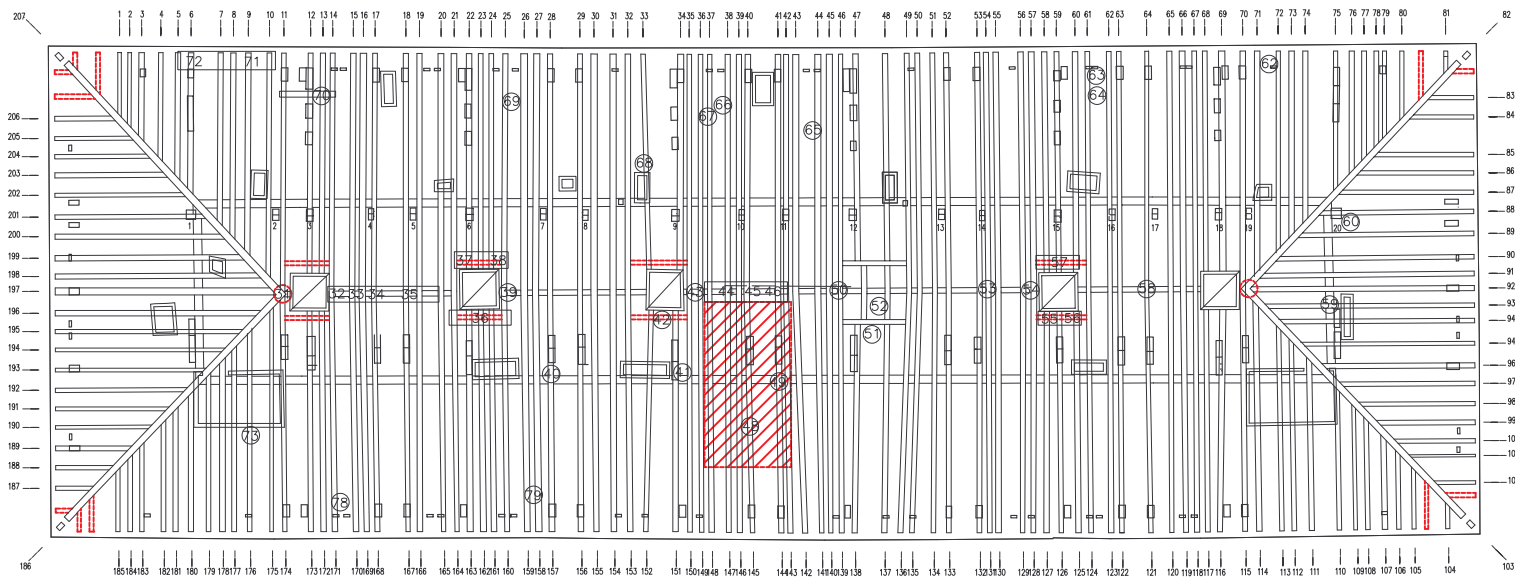
- fehlende Sparren bzw. Wechsel
- zu kontrollierende Anschlusspunkte
- Brandschaden -Sparren teilerneuern bzw. austauschen
- Bilder-siehe Anhang

Stellenweise ist eine starke Mozeration, verursacht durch salzhaltige Holzschutzmittel, auf den Holzoberflächen zu erkennen.  
- Bei Sanierungsarbeiten sind mindestens P2-Staubmasken u. persönliche Sicherheitsausrüstung laut TRGS zu tragen!

Lösungsvorschlag für alle Firstpunkte:
